Imma mellan glasrutor – råd och åtgärder

Detta dokument ger vägledning vid immande eller kondens mellan glasrutor i fönster. Informationen är avsedd för boende, fastighetsskötare och driftpersonal.

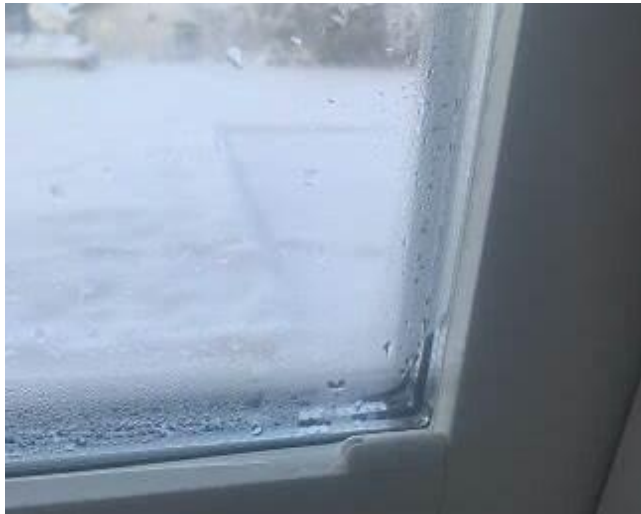
Bildexempel: Imma eller kondens mellan glasrutor i en isolerruta. Detta uppstår när tätningen runt rutan har släppt och fukt trängt in mellan glasen.

Imma eller kondens mellan glasrutor uppstår inne i isolerrutan (2- eller 3-glas). Detta beror på att tätningen runt rutan har släppt, vilket gör att fukt kan tränga in. När detta sker har isolerrutan förlorat sin funktion.
