Vanliga problem vid ombyggnad av äldre värmesystem och installation av fjärrvärme

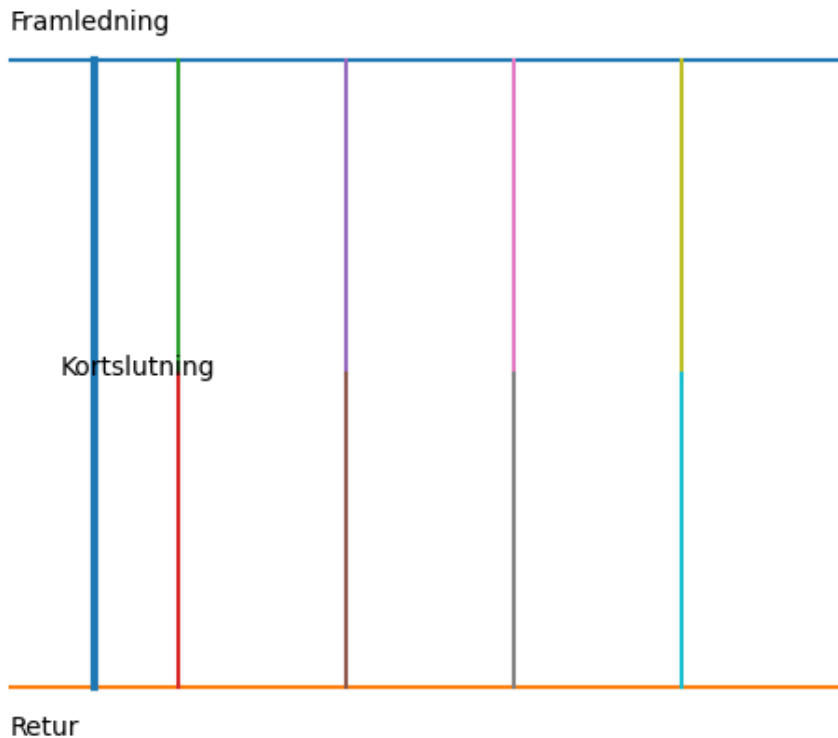
Illustration – Hydraulisk kortslutning i värmesystem

Diagrammet nedan visar ett förenklat radiatorsystem där värmevattnet kan ta en genväg mellan framledning och retur utan att passera alla radiatorer. Detta kallas hydraulisk kortslutning och leder ofta till låg temperaturdifferens (ΔT) och ojämn temperatur i byggnaden.
