Tilläggsisolering av vind – energipåverkan, fuktrisk och FTX-analys för småhus

Detta dokument beskriver hur tilläggsisolering av vindsbjälklag påverkar energiprestanda, effektbehov, fuktsäkerhet och byggnadens långsiktiga funktion. Syftet är att ge ett byggt tekniskt korrekt och rådgivande underlag inför beslut om åtgärd.

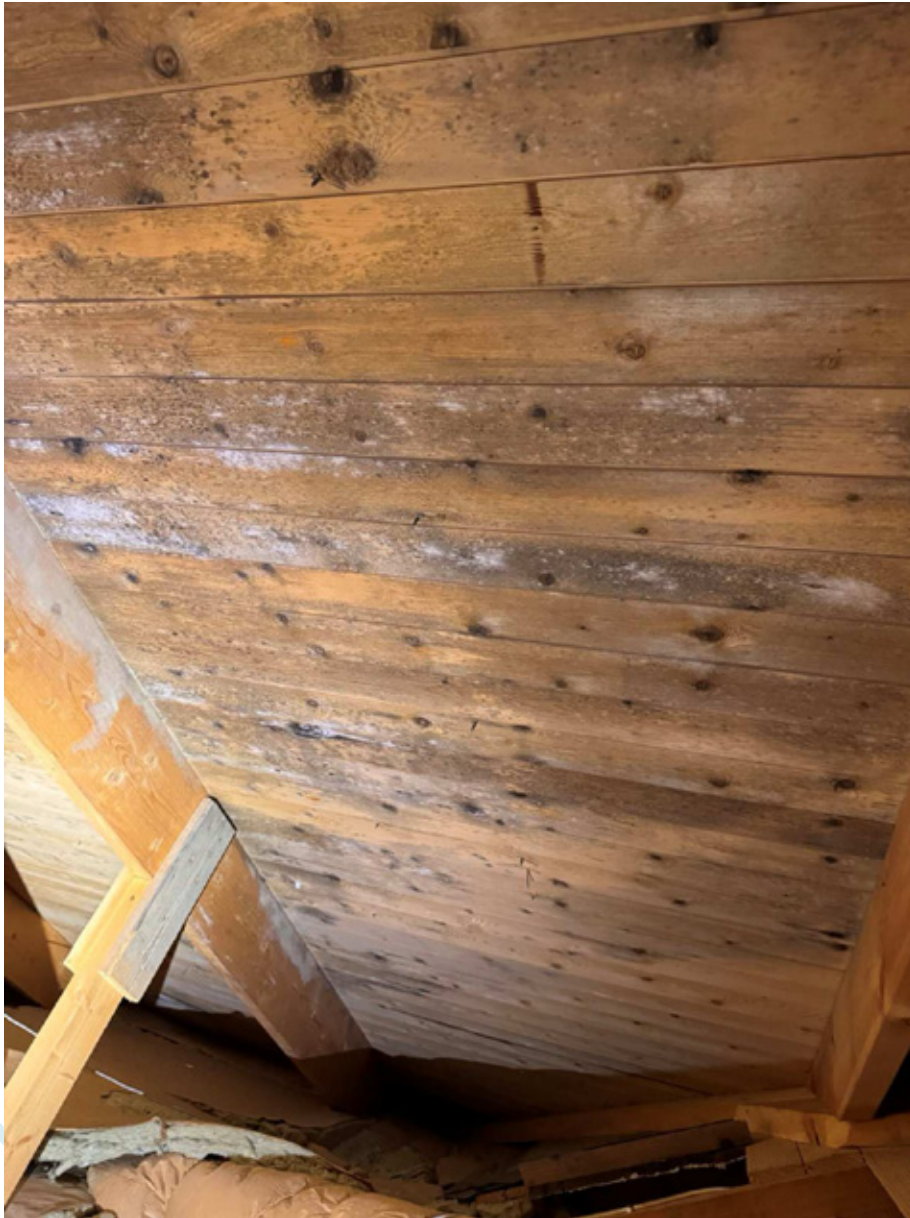
Exempel 1 – Så ser mögelpåväxt på råspont ut

Vid långvarigt fuktläckage genom konvektion uppstår ofta punktvis eller fläckvis mikrobiell påväxt på råspont och takstolar.

Mögelpåväxt på råspont i kallvind – typiskt vid hög relativ fuktighet vintertid.

Konvektion kan transportera betydligt större fukt mängder än diffusion och är därför ofta den dominerande skadeorsaken.

- Mögelpåväxt på råspont
- Nedbrytning av organiska material
- Försämrade isolerförmåga
- Dolda fuktskador

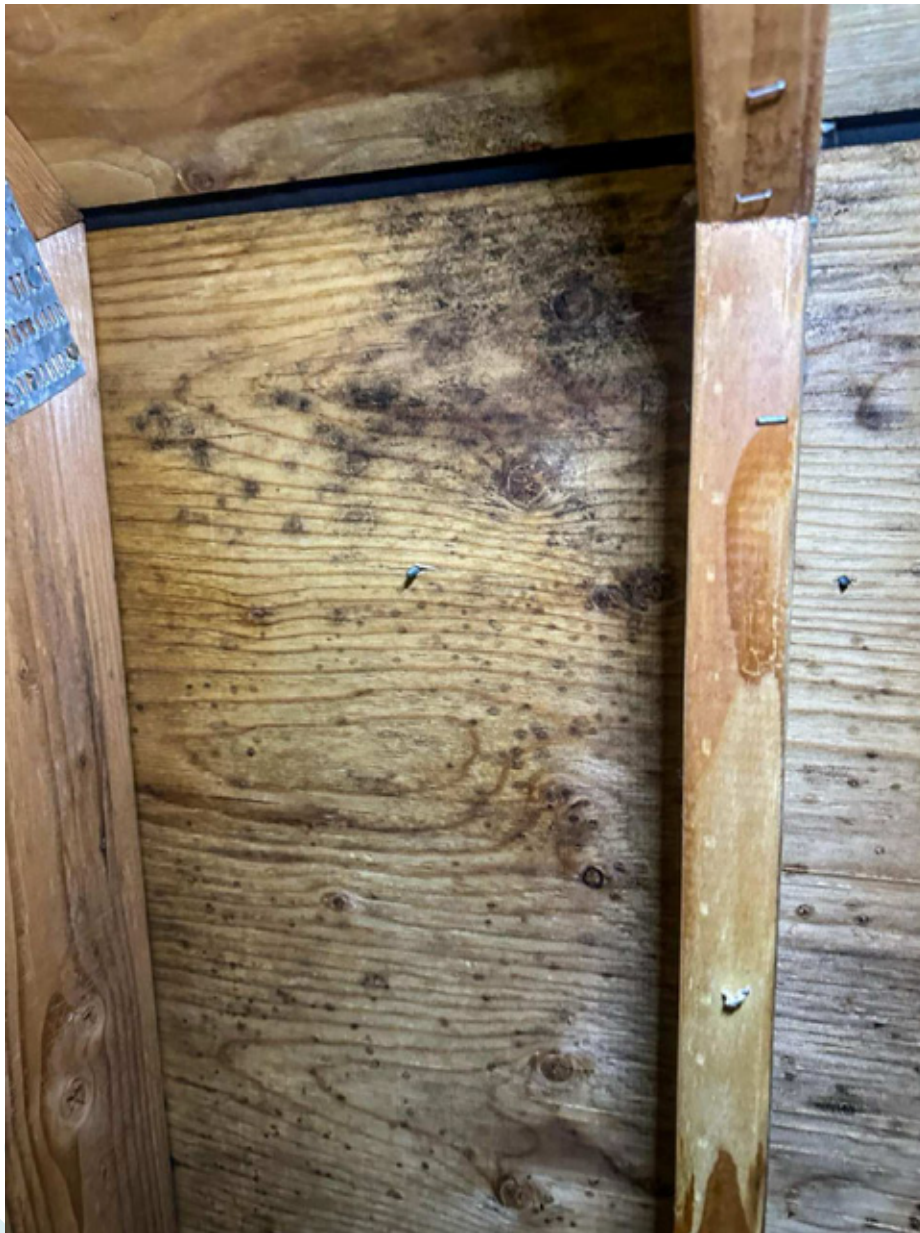
Exempel 1 – Närbild av mikrobiell påväxt

Närbilden visar hur påväxten ofta börjar som små mörka prickar som med tiden växer samman.

Punktvis mikrobiell påväxt som indikerar återkommande fuktbelastning.

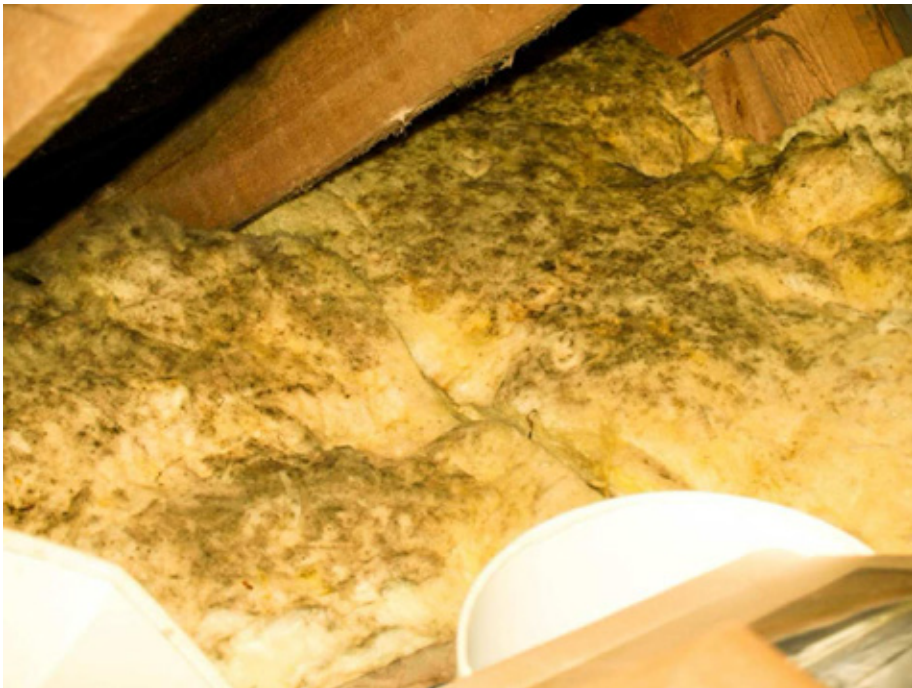
Exempel 2 – Fuktpåverkad isolering

När varm och fuktig luft läcker upp i bjälklaget kan isoleringen successivt ta upp fukt och förlora sin funktion.

Missfärgad isolering i vindsbjälklag – tecken på långvarig fuktpåverkan.

När isolertjockleken ökas sjunker temperaturen på vinden vintertid. Detta kan öka risken för kondens om varm och fuktig inomhusluft läcker upp genom bjälklaget.

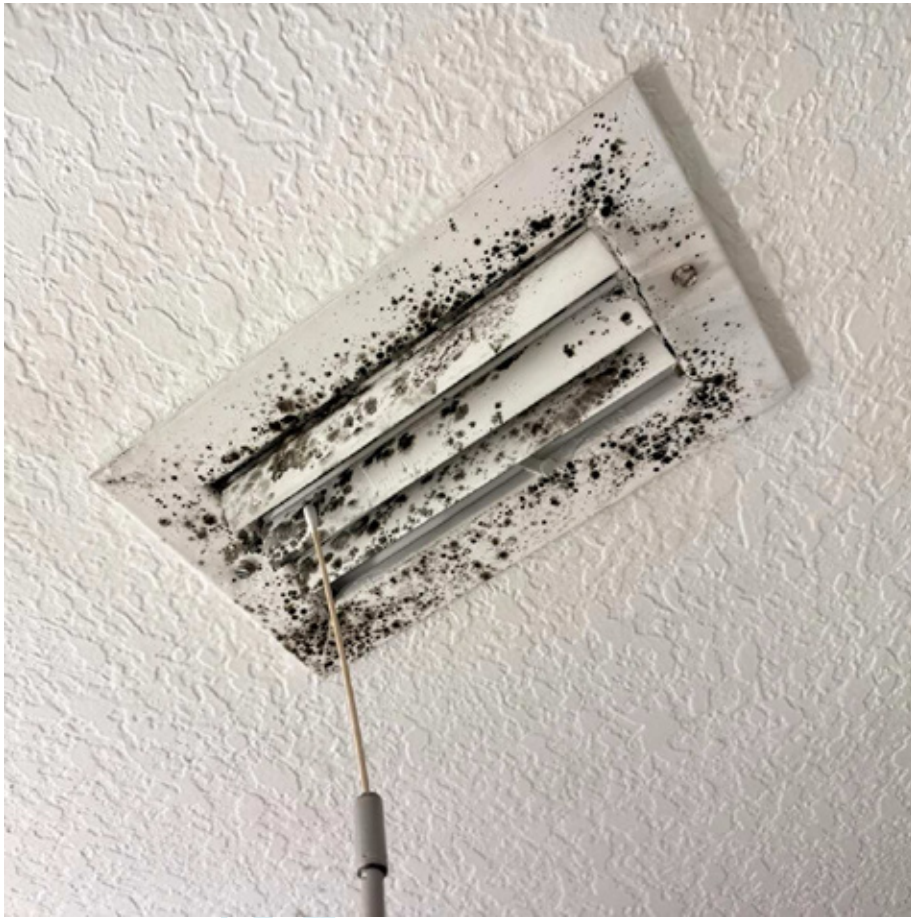
Exempel 3 – Ventilationsrelaterad mögelproblematik

Vid ventilationsobalans, särskilt efter installation av FTX-system, kan undertryck transportera fuktig luft till kallvinden.

Mögelpåväxt relaterad till ventilationsobalans och kondensproblematik.

Vid installation av FTX-system förändras tryckförhållandena. Undertryck kan suga upp fuktig inomhusluft till kallvinden och öka kondensrisken. Injustering till balanserad drift och kontroll av lufttäthet är därför avgörande.
